Brandversuche Lehrte

**Brandversuche an einem zum Abbruch bestimmten,
viergeschossigen modernen Wohnhaus in Lehrte.**

**Im Auftrag des Bundesministers für Raumordnung, Bauwesen und Städtebau, Bonn, durchgeführt vom Institut für Baustoffe, Massivbau und Brandschutz der Technischen Universität Braunschweig, Direktor: Prof. Dr. Ing. K. Kordina, Institut für Wärmetechnik und Industrieofenbau, Technische Universität Clausthal, Direktor: Prof. Dr. Ing. R. Jeschar
Bearbeiter: Dr. Ing. Rolf Bechtold, Dr. Ing. Klaus-Peter Ehlert, Dipl.-Ing. Jürgen Wesche.**

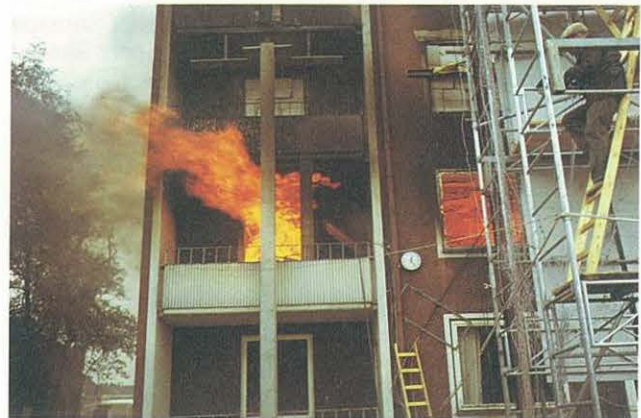
Bild 6-55: Während Versuch 5 sind Flammen durch rechtwinklig zur Fassade wehenden Wind verlängert, seitlich abgetrieben und um die Hausecke geführt worden.

Der Wind stand nahezu rechtwinklig auf der Südseite des Hauses. Die Brandlast des Raumes 1 war fast abgebrannt, im Raum 2 war der Brand voll entwickelt. Während ohne Windeinwirkung die Spitzen der aus Raum 2 herausschlagenden Flammen etwa 30 cm über der Balkonbrüstung lagen, wuchs die Flammenlänge bei Windeinwirkung auf mehr als das Doppelte ihres ursprünglichen Wertes an. Durch die an der Ecke des angeströmten Gebäudes auftretende Querwindkomponente (Bild 6-56) wurden die Flammen geneigt. Sie wurden abgetrieben und nach Erreichen der Gebäudeecke in eine Bahn längs der Giebelwand gelenkt. Die anhand der festgestellten Strömungsgeschwindigkeiten rechnerisch ermittelte Winddruckverteilung ist in Bild 6-57 gezeigt. Hieraus ist leicht einzusehen, daß infolge Druckdifferenz zwischen Fenster F_1 und Fenster F_2 Frischluft von Raum 1 über den Flur in Raum 2 einströmte und durch das Fenster F_2 in Form von Heißgas wieder ausströmte.

Durch diesen Effekt erfuhr beim Versuch 5 die am Balkonplattenrand der Symmetrieachse des Fensters F_2 stehende Betonaußenstütze nur eine geringe Brandbeanspruchung. Die Giebelwand jedoch zeigte im Bereich der Balkonnische und auf der Giebelseite starke thermisch bedingte Zerstörungen (Risse, Putzabplatzungen und Zermürbungen). Den Ergebnissen zufolge, die bei Versuch 5 mit dem Meßturm gewonnen wurden, sind mindestens 60 % der Heißgase, die ohne Windeinfluß aus dem Fenster des Raumes 1 ausgeströmt wären, über den Flur in Raum 2 eingeströmt. Deshalb hat in diesem Versuch auch die vor Raum 1 stehende Außenstütze IPB 240 nur eine relativ geringe Temperaturerhöhung gezeigt.

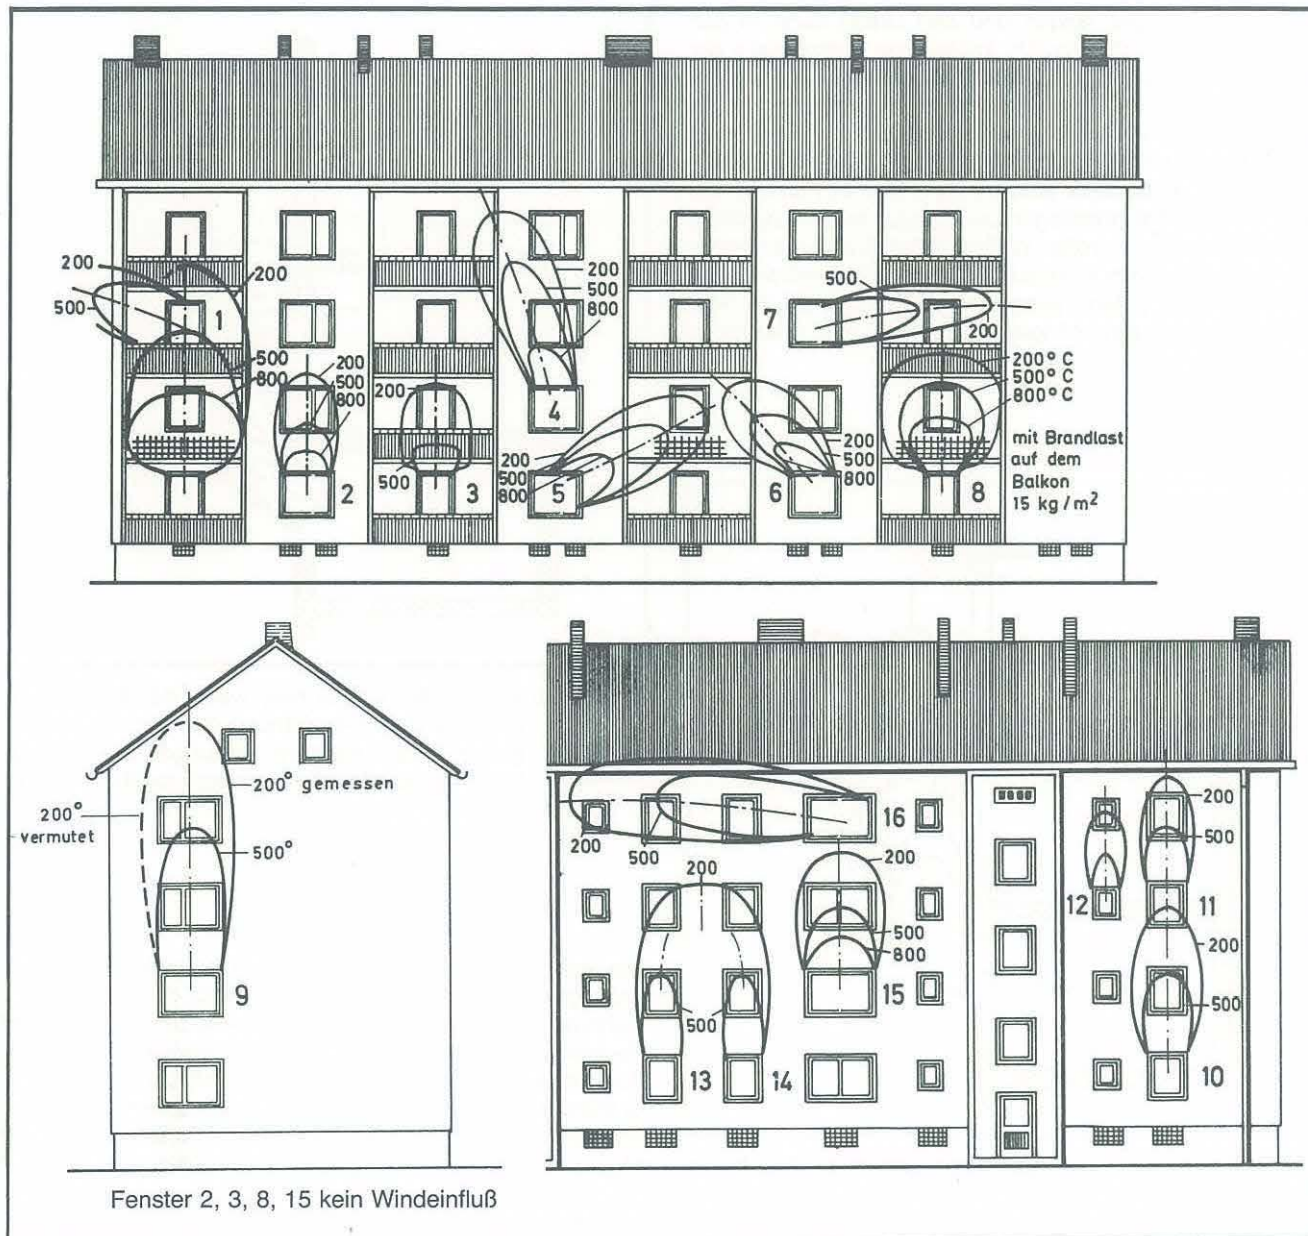
Bild 6–60: Isothermen des Heißgasstromes für verschiedene Windrichtungen und -geschwindigkeiten

Den vorliegenden Meßergebnissen und Versuchsbeobachtungen entsprechend können über den Mechanismus der Brandübertragung außerhalb des Gebäudes für bestimmte Fälle folgende Aussagen gemacht werden:

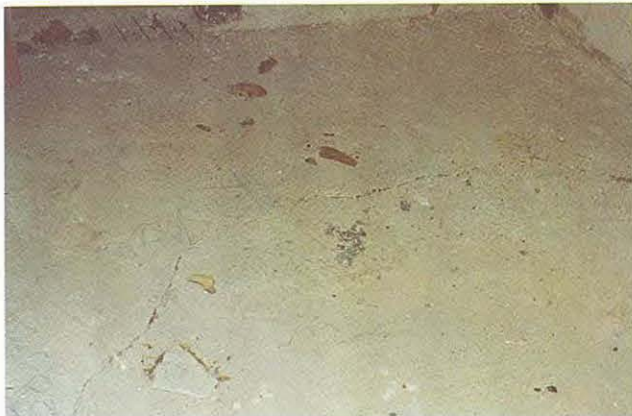
Bild 7-14: Deckenrisse Versuch 10 am Ende der oberen Bewehrung

Dieses Bild verdeutlicht am vorhandenen System den vorher erklärten Tragmechanismus von Platten im natürlichen Einbauzustand. Der tatsächliche Rißverlauf (s. Bild 7-14 und 7-15) bestätigt ebenfalls diese These.

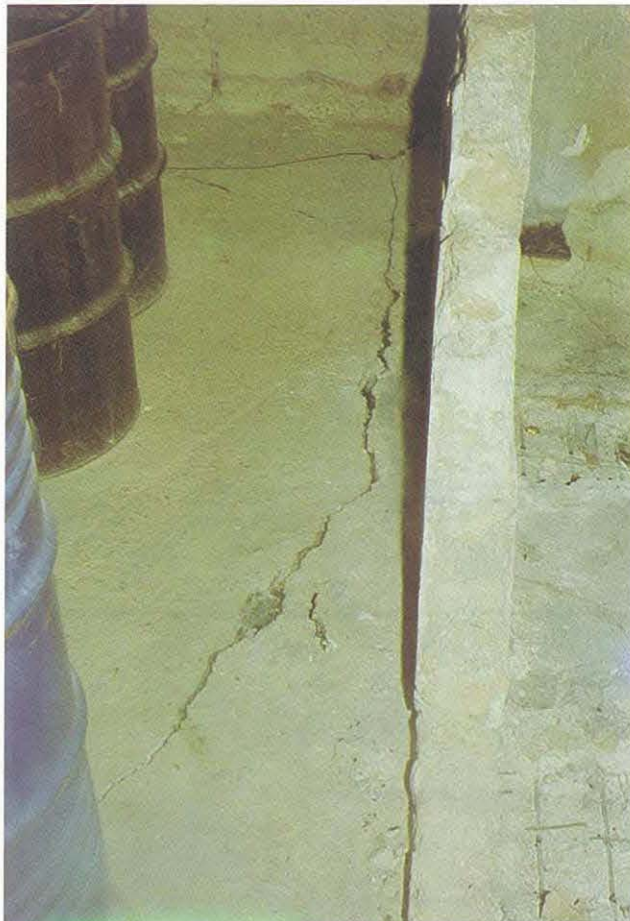
In allen Versuchen stellten sich die größten Risse senkrecht zur Spannrichtung jeweils am Ende der oberen Stützbewehrung bzw. in der Nähe der Ränder, parallel zur Spannrichtung am Ende der konstruktiven Randbewehrung oder unmittelbar am Wandanschnitt ein (s. Bild 7–19 und 7–23). Das beweist, daß in beiden Richtungen über den tragenden und über den „nichttragenden“ Zwischenauflägern Zwängungsmomente aufgebaut wurden, die bei Überlagerung mit den Gebrauchsmomenten durch die vorhandene Bewehrung bzw. durch die Zugfestigkeit des Betons nicht mehr abgedeckt werden konnten.

Bild 7-19: Riß parallel zur Spannrichtung
Versuch 11

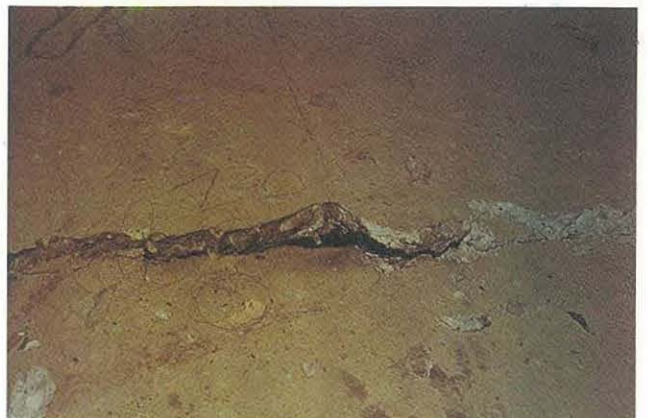
Bild 7-21: Riß am Ende der oberen Bewehrung (Detail)

Die Tragfähigkeit blieb jedoch ebenso wie die raumabschließende Funktion in allen Fällen erhalten, da keine durchgehenden Risse beobachtet wurden. Der in Bild 7-21 dargestellte Plattenversatz im Rißbereich war durch eine Längsaufspaltung der Stahlbetondecke möglich.

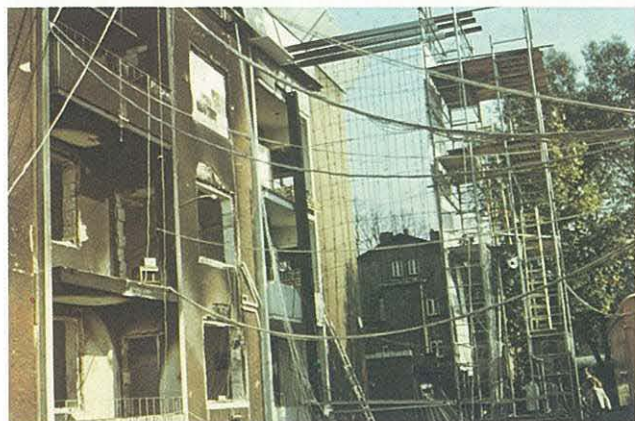
Bild 8-4: Wirkungen des Feuers auf die Außenwand des Versuchshauses

Windeinwirkungen, welche das Brandgeschehen vor der Fassade vergrößerten, führten zu keinen schwereren Schäden im Nahbereich der Brandraumöffnungen. Wohl aber wurde die Zone, in der Wärmestromdichten $\geq 10 \cdot 10^4 \text{kcal/m}^2\text{h}$ auf die Außenfläche der Frontwand einwirkten, in ihrer Fläche vergrößert bzw. auch teilweise auf die Wandflächen neben den Fenster- bzw. Türleibungen ausgedehnt.

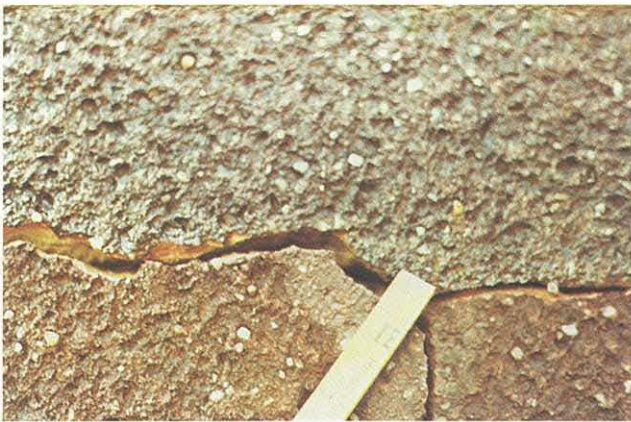
Wie bereits in Kap. 7.1 festgestellt, übertragen sich die Horizontaldehnungen der Stahlbetondecken zum Teil auch auf die Außenwände. Da die Deckenverschiebungen die Größenordnung von einigen Zentimetern erreichen können, stellen sich in den Wänden Risse ein. Die größten Rißweiten wurden in den Außenwänden festgestellt. Die Rißweiten betrugen auf der Außenseite der Außenwände bis zu 2,5 cm (Bild 8–5) und auf der Innenseite bis zu 1,3 cm. Während der Brände strömten oftmals Rauch und Wasserdampf aus den Rissen aus.

Bild 8–5: Riß in der Außenwand (Südseite)

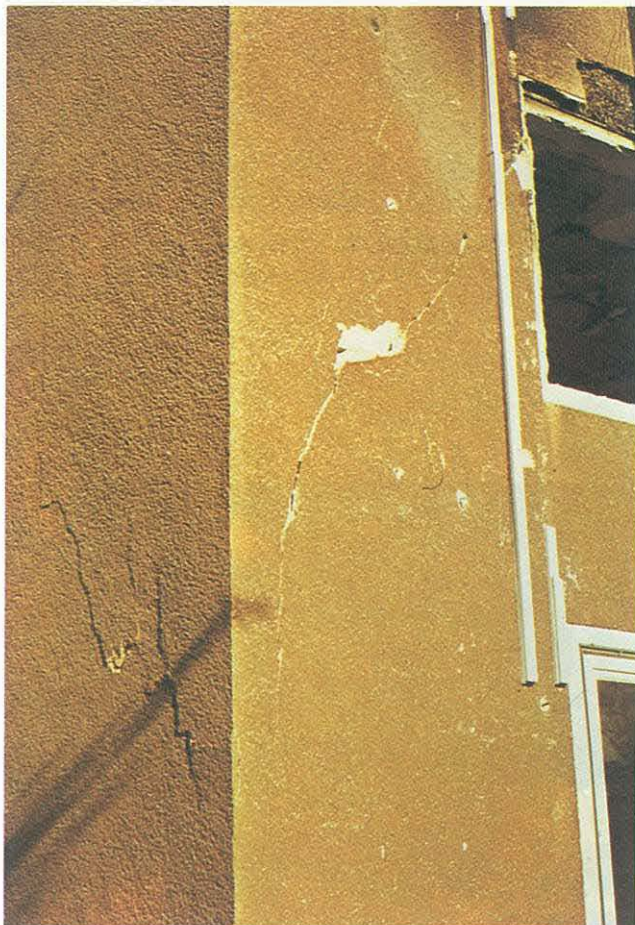
Bild 8-9: Schrägrisse im Bereich der Gebäudedecken.
